## RAPPEL DE SÉCURITÉ DE PRODUIT

STIHL a émis un rappel de sécurité pour les modèles de soufleuses à dos BR 800 C-E et BR 800 X en raison d'un possible défaut de moulage de la turbine pouvant entraîner la fracture de la turbine lors de l'utilisation. Cela pourrait représenter un risque potentiel de blessure pour l'opérateur ou les témoins lors de l'utilisation.

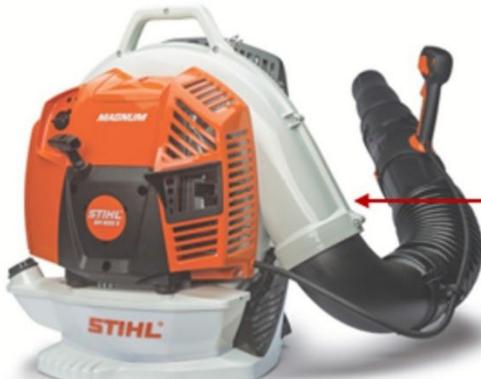
Veuillez vérifier le numéro de série situé sur l'étiquette fixée à l'épaule du boîtier, juste au-dessus de la section inclinée du tube de sortie. Si votre numéro de série se situe dans les plages indiquées ci-dessus, **veuillez cesser de l'utiliser immédiatement et le rapporter à votre concessionnaire STIHL pour inspection et, si nécessaire, remplacement de la turbine.** Cette inspection et réparation n'ont aucun coût.

Numéro de série

Marque d'inspection

Certaines soufleuses BR 800 C-E et BR 800 X ont déjà été inspectés par STIHL et marqués d'un point noir sur l'étiquette du numéro de série (voir image ci-dessus à droite). Toutes soufleuses BR 800 dans les plages de numéros de série mentionnées ci-dessus et marquées du point noir indiqué peuvent être utilisées en toute sécurité et aucune autre action n'est requise.
